令和4年度 国土交通省

「住宅・建築生産性向上促進事業（うち、良質なストック形成、  
既存住宅流通・リフォーム市場の環境整備等に関する事業）」  
木造建築物における合理的な耐用年数の調査・研究

報告書

令和5（2023）3月

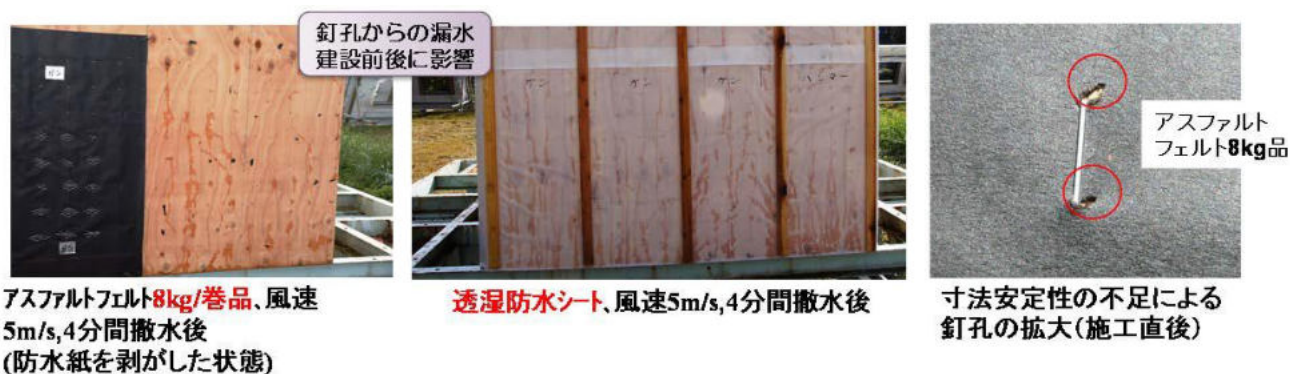
図 1-5 a : 釘孔と漏水

また、防水紙の現状と問題点については以下のものであった。防水紙自体の防水性能は高いが、防水紙を下地へ留め付ける際、必ずステープルや釘等の接合具が貫通し、その釘孔から雨水浸入することが考えられる。建設中の降雨及び建設後の雨水浸入を想定し、アスファルトフェルト 8kg/巻品や透湿防水シートへ撒水（下図 1-5a 参照、風速 5m/s、4 分間）した結果、ステープルの留め付け孔から防水紙の裏面へ漏水することが判明した。また、寸法安定性の低いアスファルトフェルト 8kg/巻品は、降雨や日射により膨張及び収縮し、短時間で釘孔が拡大することが判った。なお、JIS A 6111 透湿防水シート及び JIS A 6005 アスファルトルーフィングフェルトには、釘穴シール性に関する規定はない。

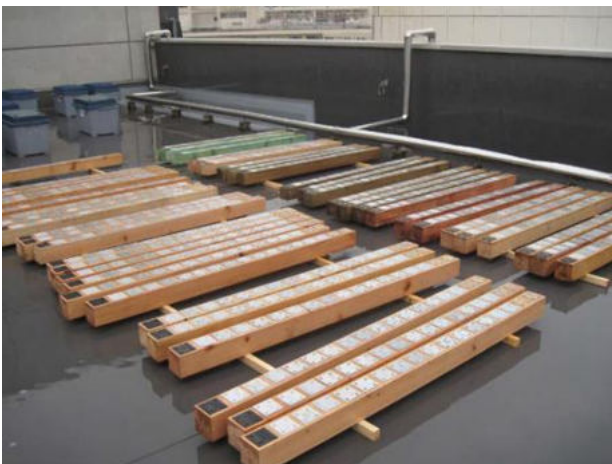
図 1-8 a : 保存処理木材との接触安全性検証実験  
屋外暴露実験

接合金物の耐久性を論じるには、「どのような環境でどの程度腐食が進行するのか」という腐食速度に関する情報と、「どの程度の腐食でどの程度の構造性能を有するか」という腐食時構造性能に関する情報が必要である（図 1-8a）。

- ・ 現在流通している防錆処理と防錆基準の整理
  - ・ 海外における防錆基準の整理
  - ・ 保存処理木材との接触安全性検証実験 屋外暴露実験（図 1-8a）
  - ・ 保存処理木材との接触安全性検証実験 湿潤実験（図 1-8b）
  - ・ 保存処理木材との接触安全性検証実験 高湿実験（図 1-8c）
  - ・ 保存処理木材との接触安全性検証実験 屋内暴露実験（図 1-8d）
  - ・ 画像解析による腐食量評価
  - ・ 飛来海塩粒子量の測定
- これらの取組から明らかになったことを概観すると以下のものである。

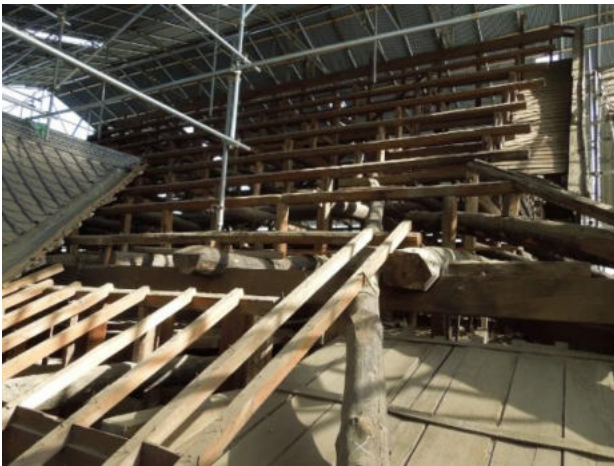
図 2-1 小屋裏の補修（小屋組みと枯木を補修する）

耐震補強といえば耐震壁の増設をイメージだろうが、木造本堂の場合、床下の改修と小屋組の改修に労力が割かれる。前者は、本堂そのものを揚屋し、沈下した礎石、腐朽した柱脚を補修した上で、コンクリート基礎を打つことになる。後者も同様に、野地板を剥がし、腐朽した小屋組みと枯木を補修し、再度、屋根の反りを整えて瓦を葺く（図 2-1、図 2-2）。

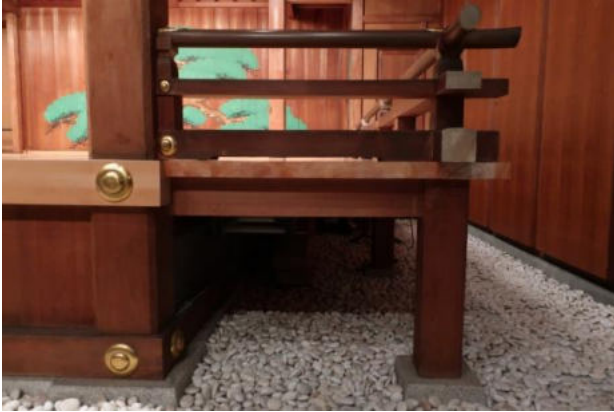
図 2-7 十四世喜多六平太記念能楽堂（東京都品川区）

フローリングを中心とした室内仕上げ材は木表を表にして張るのが一般的である。木目が逆立たないし、綺麗な面となるからである。能楽堂をはじめ、ホール内に設置された能舞台の床板も、

最近では木表を表に張られる傾向にある。

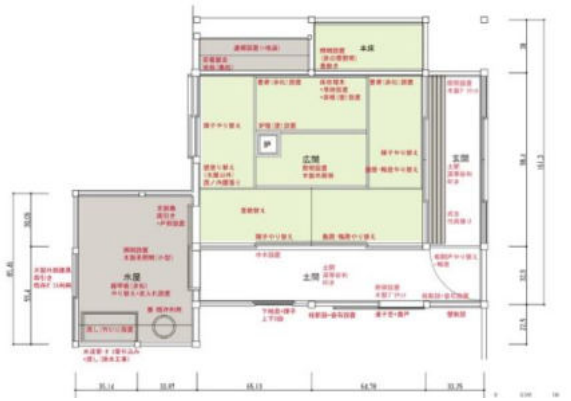
図2 平面図（改修後。矩折に内露地を回す。）

実測図面を作成して、計画を進めた。既存の縁側  
には耐震要素が無かったため、縁側の床板を撤去  
し、内路地形式にした。4 枚建の建具だった通り  
には中潜りを設け、木摺りを耐震壁状にして壁量  
を増やした。構造用合板や筋交など、厳密な意味  
での耐力ではないが、伝統建築に慣れた数寄屋大  
工の技量に任せた。既存造作材は、水洗いの上、  
抜けた油分を足して色付けした。新規に造作した

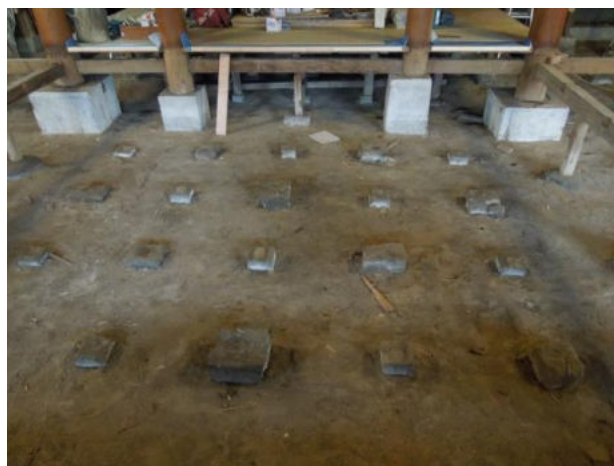
写真11 既存畳・床板・根太・大引きを撤去した後の床下

実測図面を作成して、計画を進めた。調査段階では、全柱の傾きを測定し、柱等が沈下する前の寸法を割り出す。床板を剥がし、大引き根太を撤去した後、揚屋を行う。揚屋は、太柱に鉄骨レールを動線で固定して、枕木を挟みながら上げていく鳶職による仕事である。コンクリート打設後、コンクリート独立基礎も更新し、本堂を下す。本堂に上屋を架けるのも鳶の仕事である。既存の瓦（土葺きの場合が多い）を撤去し、野地板を剥

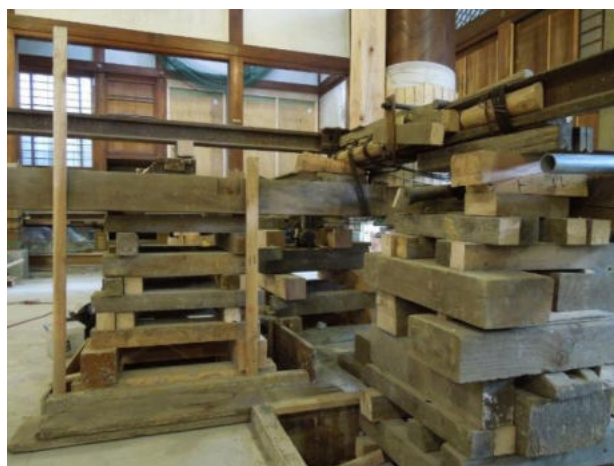
写真12 揚屋の様子 鉄骨レールで固定された上屋を枕木で上げていく。

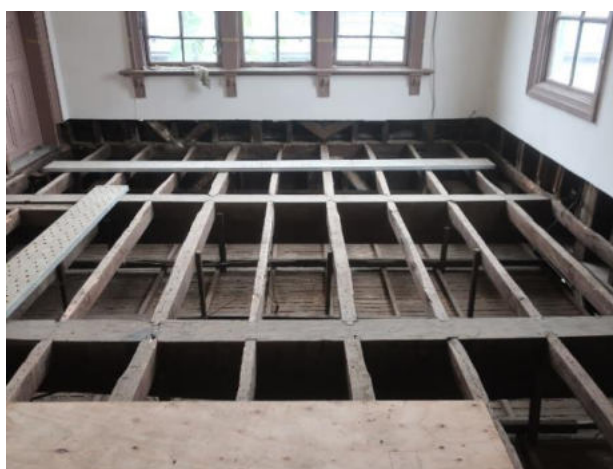
写真 18 2階床下 水平構面を確保するべく調査

- ・耐震壁をバランスよく配置して壁量を確保する。(構造用合板による)
- ・水平構面を確保する。(床下地に構造用合板)
- ・耐震壁下の基礎の引き抜き力に対抗する基礎を打つ(既存石基礎は、耐力として評価不可)

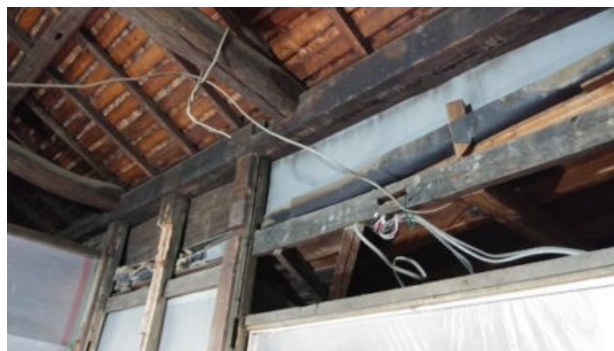
写真 28 客殿・部分解体後 2 梁の加工を確認する。

解体調査の結果、劣化だけでなく、かつての工事で材が不十分だったり、雑に取り付けられていた造作部分などが散見された。そうした部分を再度作り直すかどうかで工事の手間が大きく変わる。改修工事の見積には注意を要する。

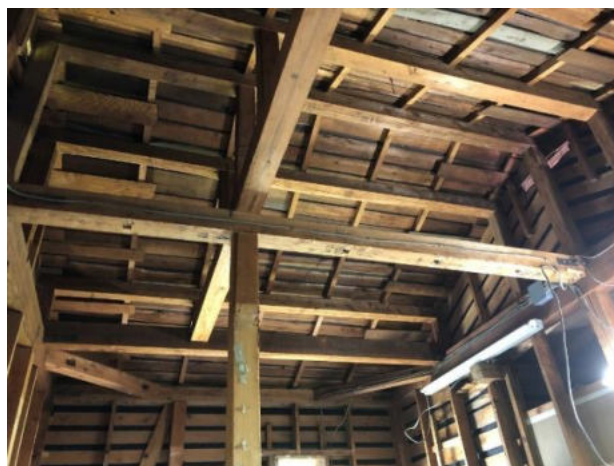
写真 29 トイレ棟 (解体後) 梁の加工を確認する。

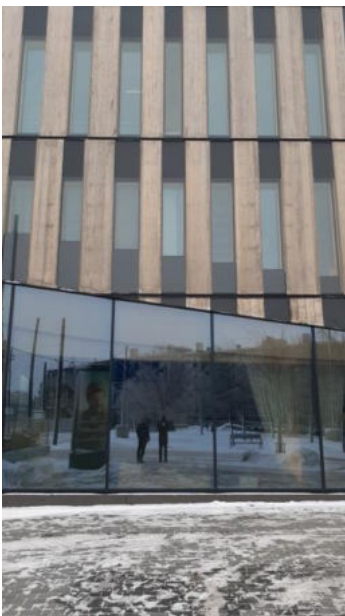
スチールで枠をつくり、そこに縦張り板をはめ込む仕様。

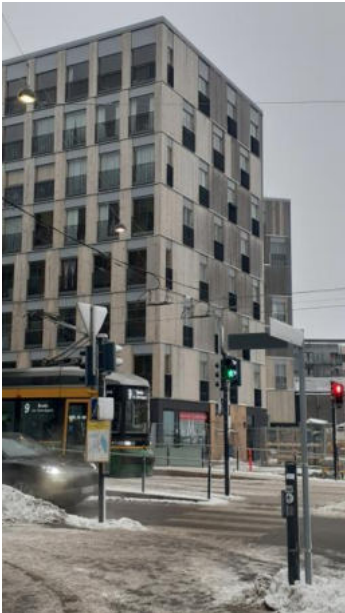
同上。変色状況が一様ではないが、今後どれくらいで一様になるのか注視したい。

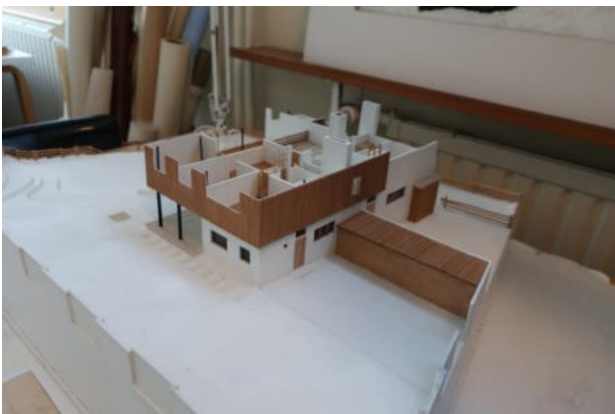
模型全景。表に面した2階部分に縦張り木材を張ってある。

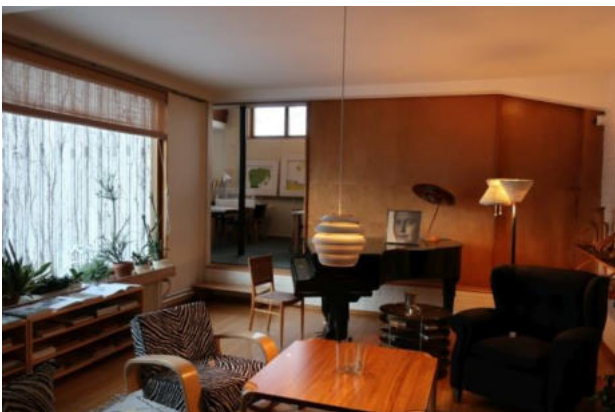
リビング。構造は木造、RC造、鉄骨造のハイブリッド。内部木材の劣化は見られない。

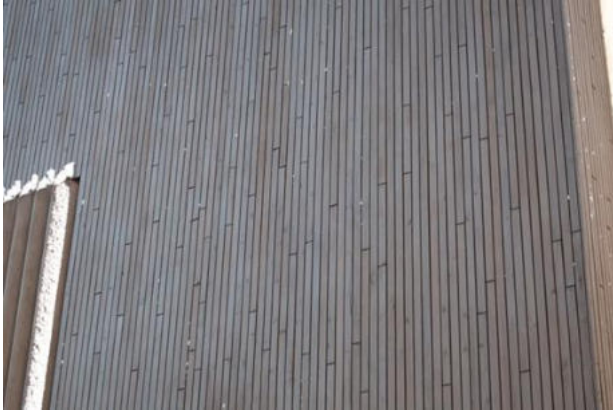
外壁は縦張り、継ぎ手位置は乱である。

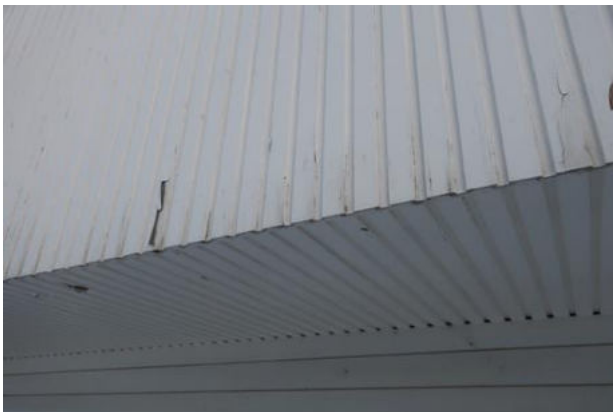
外部木材の塗装は数年で劣化し剥離する。これらは剥がして塗り直す。一度にすべて行うのではなく、劣化した個所を年ごとに順次塗装すること。

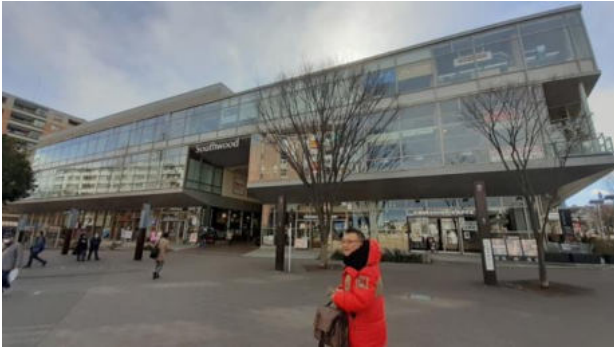
サウスウッド全景。内部+水平力は RC 造、外周部の鉛直荷重を木造で負担する。

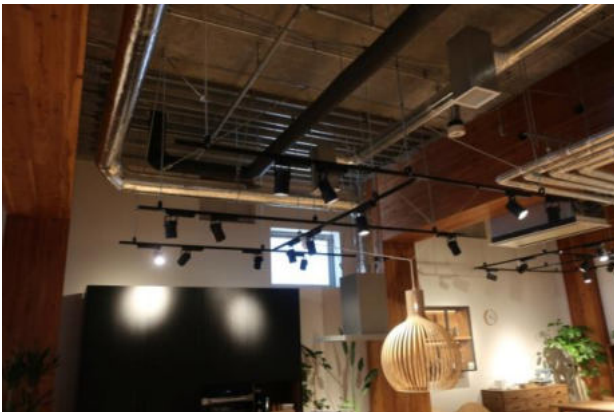
配管は施工業者が慣れてしまえば、うまく取り廻してきれいに見せることも可能とのこと。これらのノウハウを共有することが必要であろう。

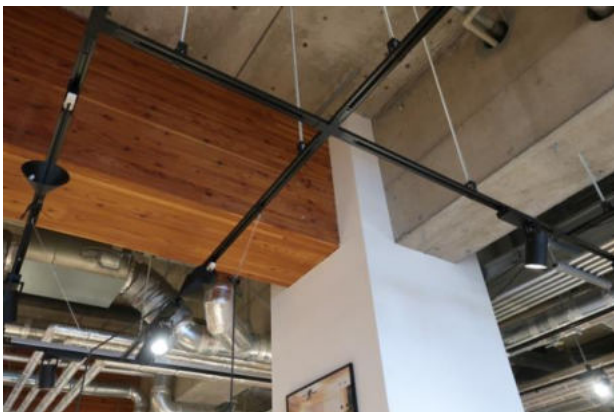
RC 部分と木造部分の取り合い

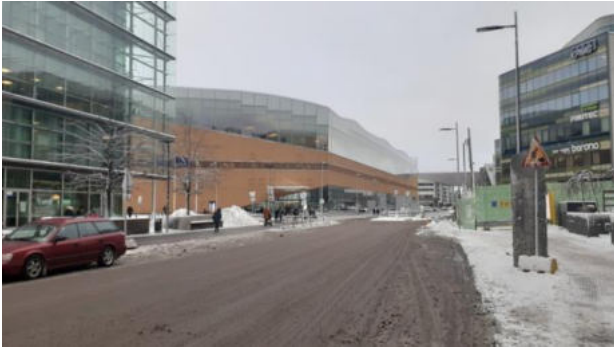
ヘルシンキ中央図書館全景。鉄骨造+外部、内部木質化。特に外壁に劣化は見られない。

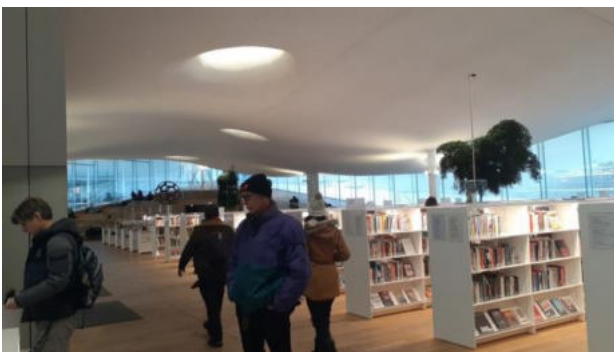
天井はファブリック様の仕上げで湾曲している。湾曲天井は小屋組みとは独立しており、トップライトからの光は直射日光ではなく、屋根と天井との間の空間を介した間接光である。

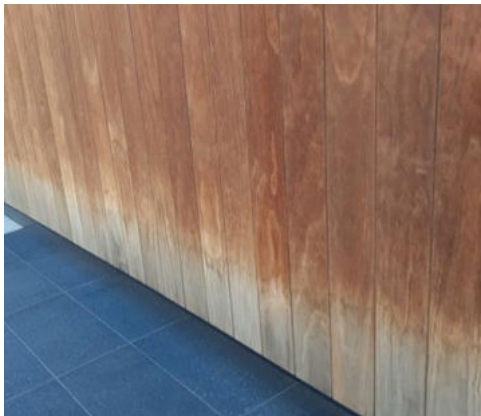
外部の変色は跳ね返り雨水によるものと思われる。また、外装木材は縦張りか横張りかによっても水分の浸透度合いが異なり、変色に違いがみられる。

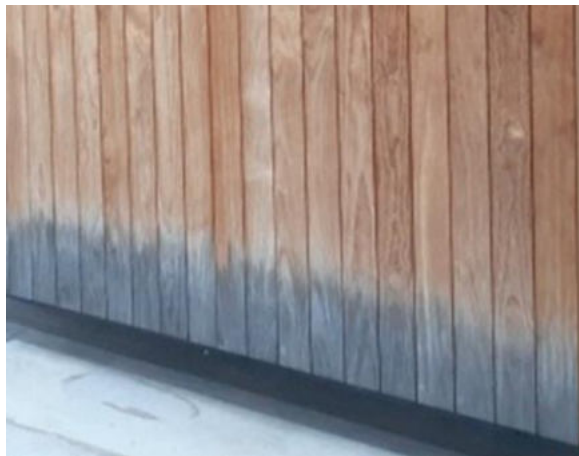
西面は黒く変色している。西側に同程度の規模の建物が近接しているので、おそらく日影時間が長い影響と思われる。

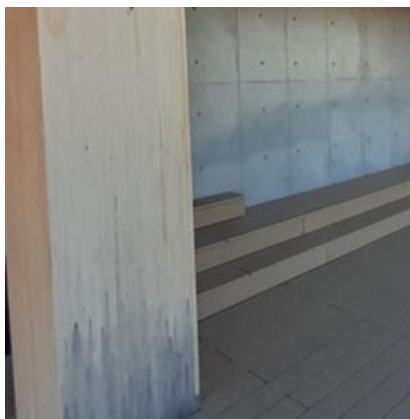
屋上部分。風が強いせいか、軒の出が大きく確保されている外壁も変色が見られる。

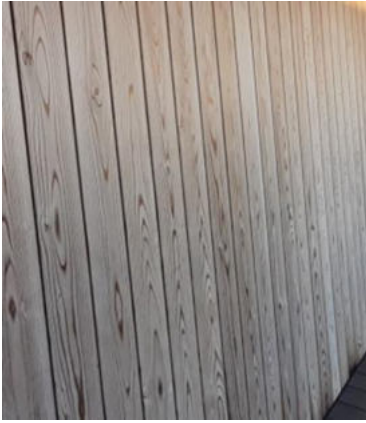
屋上の別の面の変色はそれほど著しくない。卓越風向の影響か。

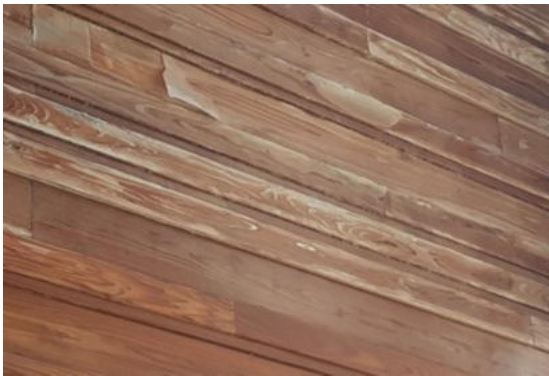
不燃処理木材。一部、成分が析出し、白華現象や剥離が起きている。

木材表し部分には不燃処理剤を含浸させることがあるが、これらは一定の年数経過後、白化現象が生じることがある。より耐久性の高い不燃処理剤の開発が待たれるが、スプリンクラーやドレンチャーなどによって、防耐火性能に一定の緩和を行うことも有効であると思われる。

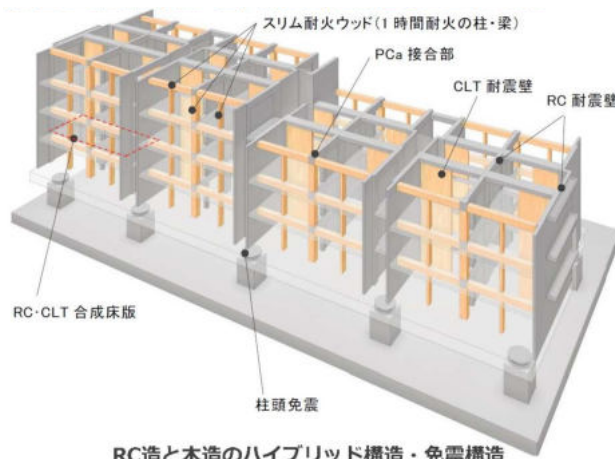
RC造と木造のハイブリッド構造・免震構造

図\_構造概要図 (受領資料より引用)

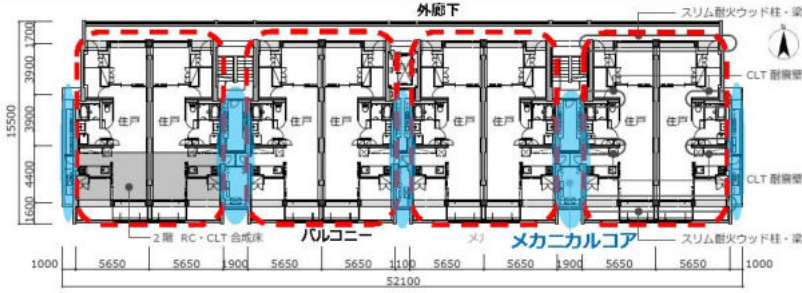
<p>図_メカニカルコアの配置平面図(受領資料より引用)</p>

接着剤の種類/Glue type	特になし
耐震性能(準拠基準)/Seismic level	柱頭免震構造
耐風性能(準拠基準)/Wind performance	特になし
木部の劣化対策/Measure for wood deterioration	特になし
接合金物類の劣化対策/Measure for metal joint deterioration	特になし
基礎コンクリートの耐久性/Durability of concrete foundation	特になし
その他部品の寿命/Lifespan of other parts	<p>・給湯機、空調室外機、給排水配管、ガス配管、アースチューブ配管等の設備スペースを集約配置(メカニカルコア)し、設備の交換対応が容易な計画とした。</p>

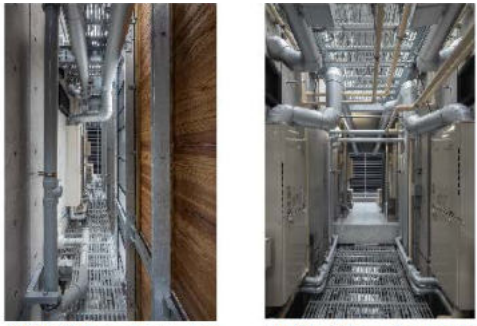
<p>写真_メカニカルコア(受領資料より引用)</p>
