## V章 考察

### V-1 鉄筋コンクリート・鉄骨鉄筋コンクリート造の建築物の耐用年数評価について

# 木造建築耐用年数シンポジウム

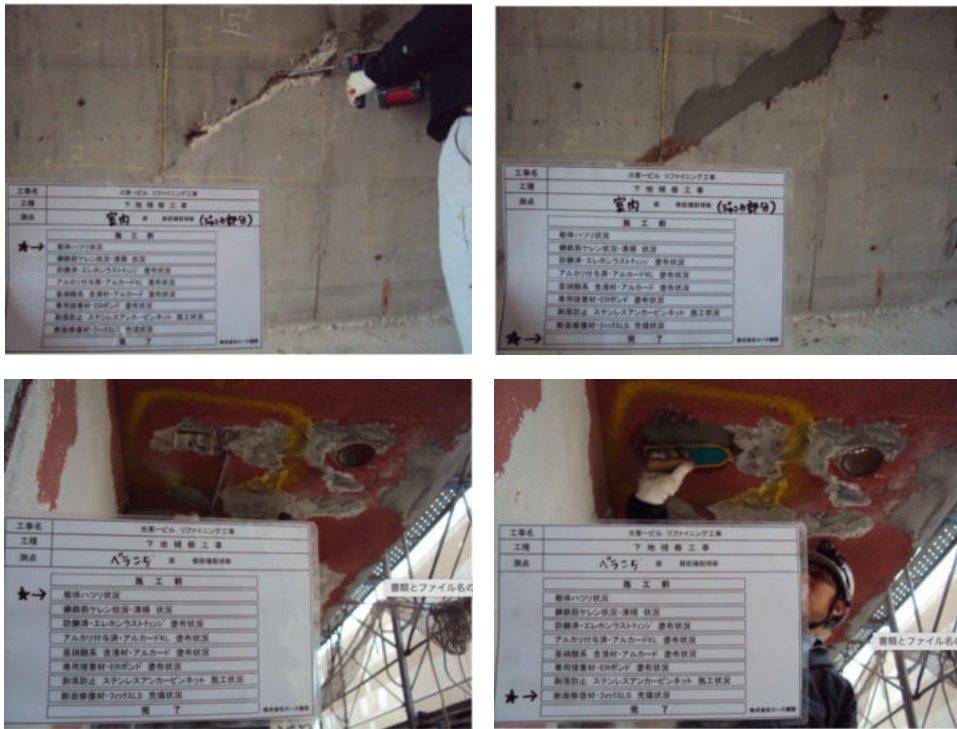
# 躯体補修

鉄筋爆裂箇所補修	モルタル浮き0.25m未満 エポキシ樹脂注入	モルタル浮き0.25m以上 エポキシ樹脂注入	躯体ジャンカ補修箇所	躯体ひび割れ補修
工種	補修、補強					
場所	1・2号室 4F ベランダ スラブ					
位置図		現状写真 		撮影箇所 位置図参照 日付 2012年12月10日		工事記録/完成写真 
部位	床：壁：柱：梁：スラブ	撮影箇所 位置図参照 日付 2013年1月10日				
現状	右図マーキング状況参照					
補修/補強の方法	右図参照					
既存建物データ	竣工	S49年				
	築年	38年				
	面積	建築面積 599.77㎡	延べ面積 2376.66㎡			
法規	旧耐震：新耐震					
用途状況	共同住宅					
		鉄筋爆裂箇所補修 No	モルタル浮き0.25m未満工中 キシ樹脂注入箇所 No	モルタル浮き0.25m以上工中 キシ樹脂注入箇所 No	躯体ジャンカ補修箇所 No	躯体ひび割れ補修箇所 No
		No 1	No	No	No	No
		No 2	No	No	No	No
		No	No	No	No	No
		No	No	No	No	No
		No	No	No	No	No
		No	No	No	No	No
		No	No	No	No	No
		No	No	No	No	No
		No	No	No	No	No
		No	No	No	No	No
		No	No	No	No	No

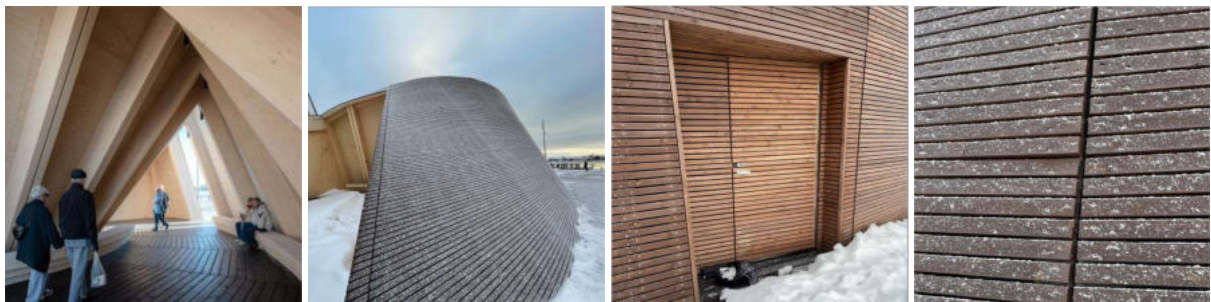
耐久性への対策：水切れの良いディテール、木口の斜めカット、タールによる塗装

- インテリアの木肌は、自然な明るい色を保つために木工用オイルを使用。
- デッキはオイル仕上げのパイン材、中央の庭は灰色化した横木と珪砂（けいしゃ）で舗装。
- 地元で入手可能な材料である木材は、北国の気候の中でエコロジ的に持続可能で、長持ちすることを意識して選定。
- メンテナンスも簡単で、消耗した部品を交換することですぐに修理することが可能。

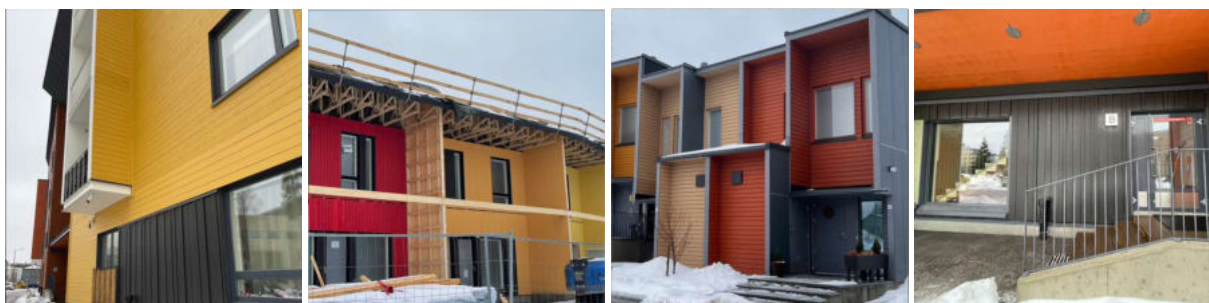
### 耐久性への対策：着色による木材の保護（外部）

- ・ フィンランドの針葉樹材を使用。外壁、床、屋根、バルコニー、EVシャフトはすべて木造。
- ・ 中間棟の床には集成材と乾式壁スラブを使用。
- ・ ファサードは大きな木部材で構成、外側は木製の板貼、内側は乾式壁。
- ・ 1階のファサードには難燃処理された木質パネルを使用。

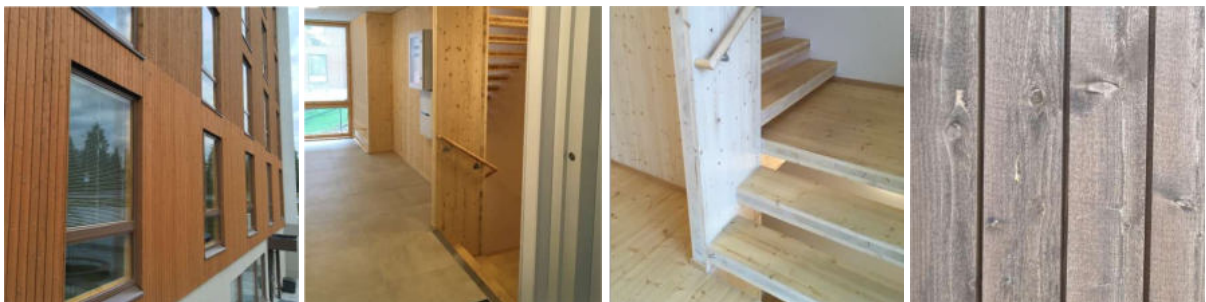
耐久性への対策：水切れの良いディテール、塗装（ニス）による木材の保護

- CLTを使用したプレハブのフラットユニットで構成。
- 木肌を多用することで、シンプルなアパートメントに温かみを追加。
- 天井には、ボリューム感のあるCLTの表面にニス塗装を塗布。
- CLTの現しは、廊下の床や大階段の壁やステップなど、可能な限り目につくところに使用。

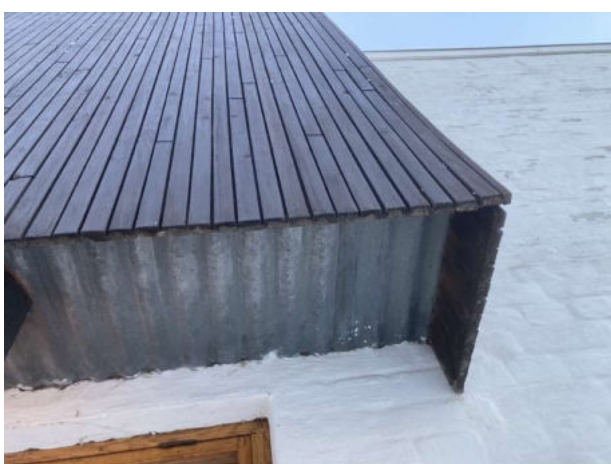
- 用途、規模共に多くの中大規模木造が実現されている
  - フィンランドの木造建築では、外壁に保護材を塗った木が使われるケースが多い
  - 沿岸部や水辺に近いエリアでも外壁に木を使う
  - 水切りを工夫したディテールはどの建物においても標準的に用いられる
-

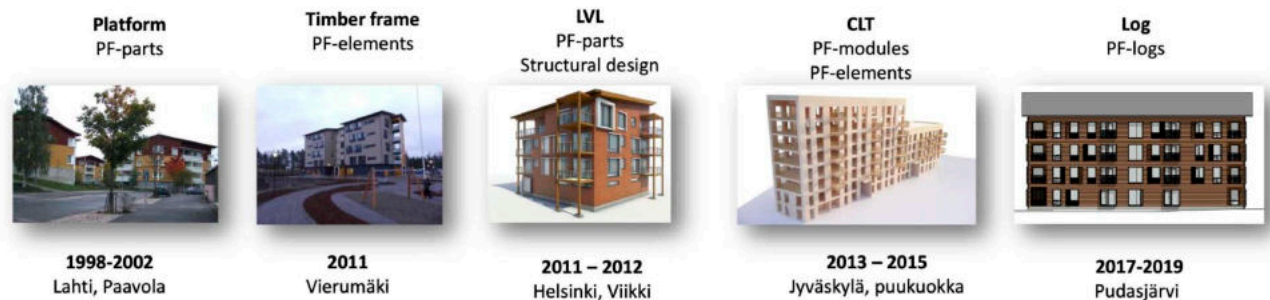
フィンランドで使われる木造の種類

Costructions, variations

- Timber frame, on site
- Platform, on site, prefabricated construction parts
- Frame elements: in factory / on construction site
- Module

- 木造建築に用いられる一般的な構造方法は、ティンバーフレーム、プラットフォーム/プレハブ工法、フレームエレメント、モジュール工法（不動産開発）。
- 2010年までは、4階までしか木造建築を建てるのが可能ではなかったが、2011年より4階以上、現在は8階建まで建設可能（不動産開発、建設会社）。

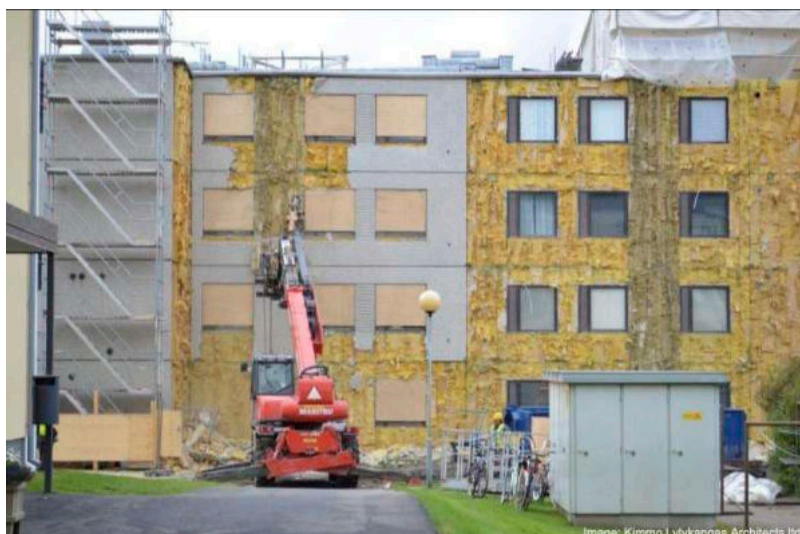
既存のRC造を木造壁でリノベーションした事例

- RC造のリノベーションに木材を使うというテーマは、フィンランドでも研究されていないため興味深いテーマ（研究所）。
- 新築についての議論だけでなく、既存の建物を活用し、材料効率を最大化することは、サステナビリティにとって重要（研究所）。
- 以前の法律と比較して、高い建物（具体的には8階建まで）を建てることのできるため、市場の可能性は広がる。また、フィンランドでも木造建築がトレンドになっており、木造でより高い建物を建てようとしている（市）。

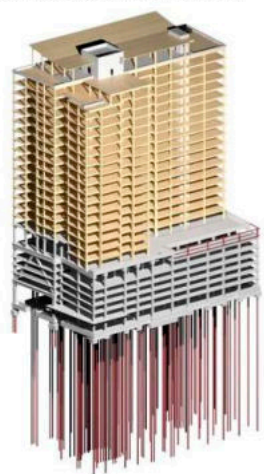
**STRUCTURAL SYSTEM**

(Image courtesy of Thornton Tomasetti)

- 7-story **concrete** parking podium and 2 **concrete** cores
- **Glulam columns** (and beams) on a **4.5-6 x 6-7.6 m** grid
- 180mm thick & 5-ply **CLT floor slabs** with 50mm gypsum concrete at the typical residential floors (act as one-way slabs)

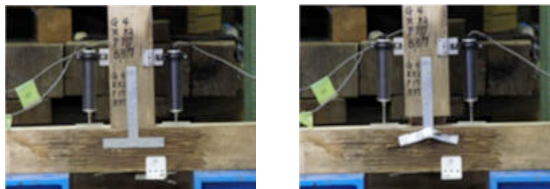
### 接合部の強度劣化評価に関する検討

荷重が一樣に低下するのではなく、破壊モードが変化  
密度と縦圧縮強さに有意な関係

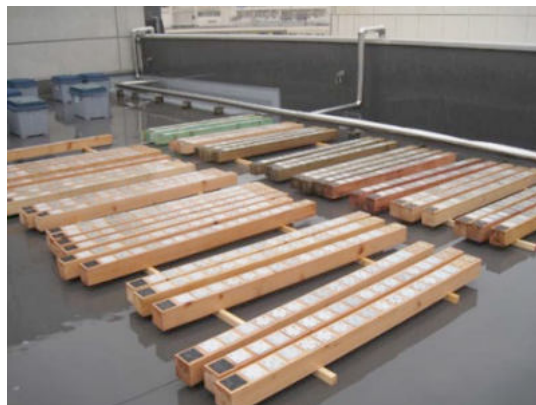
### 接合金物の耐久性に関する検討

銅を含む木材保存処理は金物を腐食させやすい  
複合処理（亜鉛めっき+バリア型被膜）が比較的有効
